REX INFO N°2

IMPRÉVUS LORS DU ROULAGE

*Stéphane Mayjonade pour la Commission Prévention Sécurité
François Lagarde pour la Commission Formation*

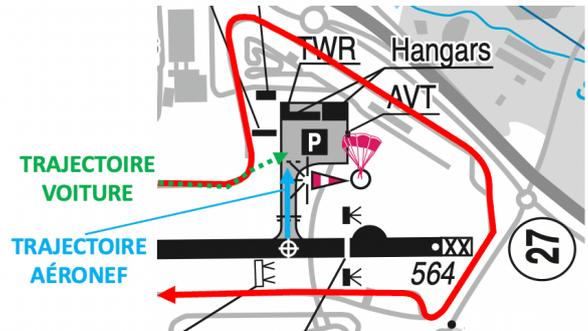
TRACÉ DU CIRCUIT AUTOMOBILE

En effet, un virage du circuit automobile traverse justement la piste, 360 m après le seuil 09 (cf. extrait de VAC ci-contre).

**CONFIGURATION
CIRCUIT AUTOMOBILE INACTIF**
Activation annoncée par NOTAM

**CONFIGURATION
CIRCUIT AUTOMOBILE ACTIF**
Activation annoncée par NOTAM

👉 **Enseignements à tirer** : Lorsqu'un circuit automobile est accolé à un aérodrome ou le traverse, il convient lors de la reconnaissance verticale de toujours vérifier l'état d'activité de ce circuit, y compris en l'absence de NOTAM ou en cas de début d'activité programmée postérieur à l'heure d'arrivée. Lorsque des mouvements de véhicules y sont détectés, il est recommandé au titre du TEM de considérer que cette activité représente une menace potentielle qui doit nécessairement être prise en compte dans la stratégie à mettre en œuvre à l'atterrissage ainsi que lors du roulage.

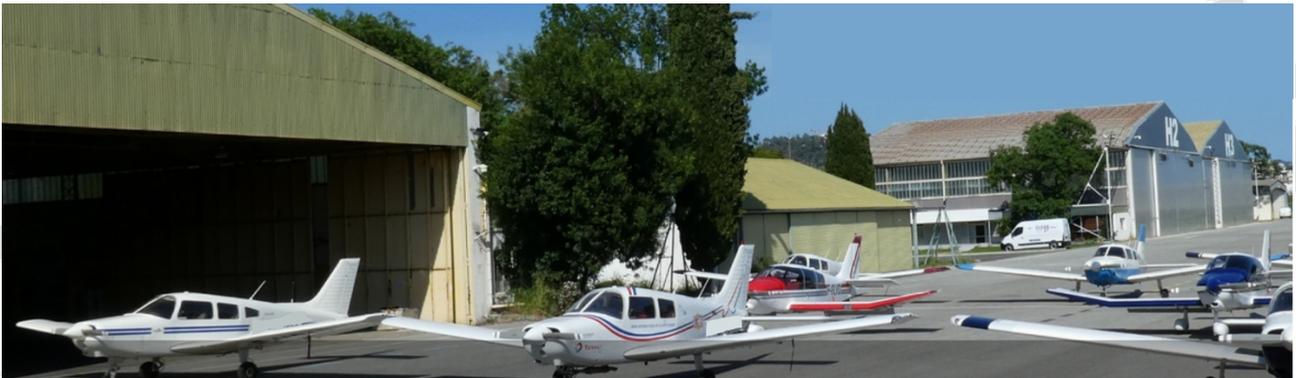
Contraint d'annuler son vol, il rebrousse chemin pour revenir sur le parking du club et rentrer l'avion au hangar. Gêné en fin de roulage par un aéronef déjà stationné sur le tarmac, il heurte cette fois-ci avec le saumon de son aile droite un arbre situé en bordure de parking, entre les deux hangars (cf. photo).

NDLR : bien qu'*a priori* visible, cet obstacle n'est cependant pas porté sur la carte APDC (carte des aires de stationnement) afférente à l'aérodrome.

Si le pilote n'est pas en mesure de revenir à un état d'esprit propice au vol juste avant de pouvoir enfin débiter son roulage, ces deux phénomènes cumulés sont susceptibles d'être à l'origine de la survenue d'événements de sécurité. Il est vraisemblable ici que la 1^{ère} collision en soit le fruit, le pilote ayant certainement et de façon inconsciente adopté une vitesse de roulage plus importante que d'habitude afin de rattraper une partie du temps perdu (*hurry up syndrome*).

Énervé envers lui-même et préoccupé par les conséquences éventuelles de cette collision, il est probable que le 2^{ème} événement ait constitué une forme de dommage collatéral, dû cette fois-ci à un empressement du pilote à vouloir mettre fin le plus rapidement possible à une situation qui le contrariait fortement.

Enseignements à tirer : Pour de multiples raisons (ici présence d'un animal circulant en liberté dans l'enceinte de l'aérodrome mais dans d'autres circonstances trafic important, etc.), le roulage d'un aéronef au départ est susceptible d'être retardé ce qui induit obligatoirement chez les pilotes confrontés à une telle situation, une déconcentration parfois doublée d'un énervement compréhensible.
